# NYA POSTMUSEUM – EN RAPPORT FRÅN OMBYGGNADEN 1985–86

*Av Carl-Gustaf Klein*

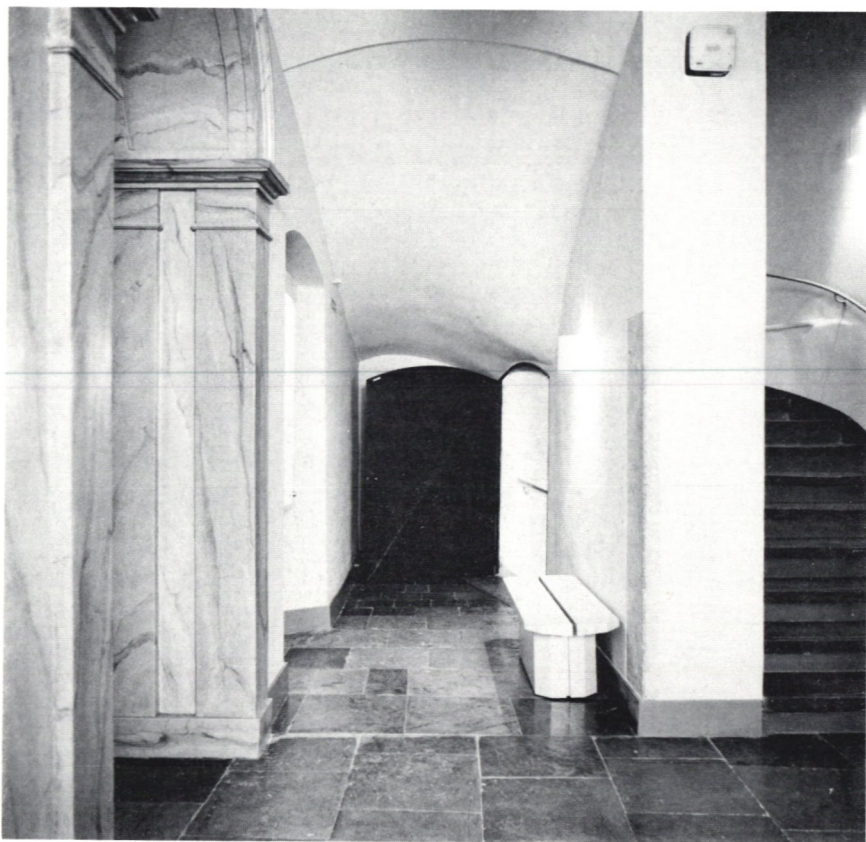
*Öppningen mot det återöppnade trapphuset ner till källarvalven.  
Foto: Lars Hallén*

Källaren berördes endast till mindre del av ombyggnaden eftersom den iordningställdes tidigare. För att göra delar av källarvalven tillgängliga för besökarna måste det nya hisschaktet gå ända ner i källaren, ett komplicerat arbete då tegelvalven som måste passeras kunde vara upp till 1,5 meter tjocka. För att ge plats åt hissgruppen var man även tvungen att gräva sig ned under grundvattennivån. Det gamla trapphuset till källaren som murats igen någon gång kring sekelskiftet och byggts om till ett mindre kassavalv öppnades och återställdes som trappa. Detta centrala trapphus fortsätter ända upp på vinden.

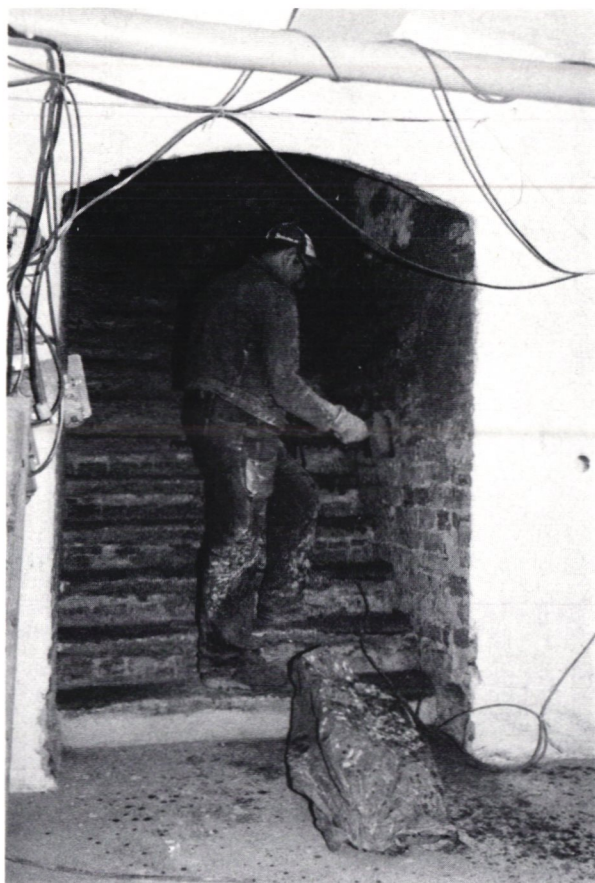
*Här renoveras det »nya» trapphuset till källaren.  
Foto: Henrik Rabén*

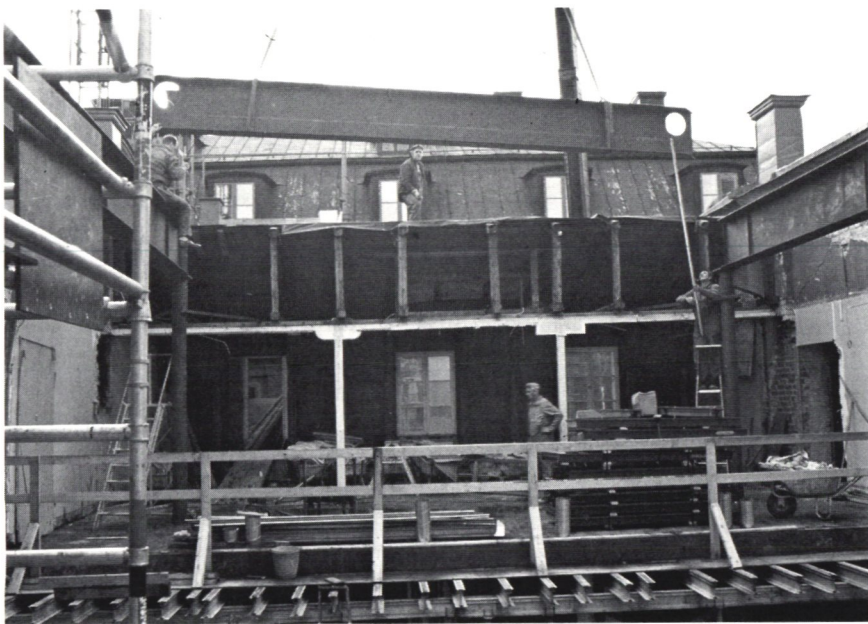
*Stålbalkarna för glastaket över Torget lyfts på plats.  
Foto: Karin Rabén*

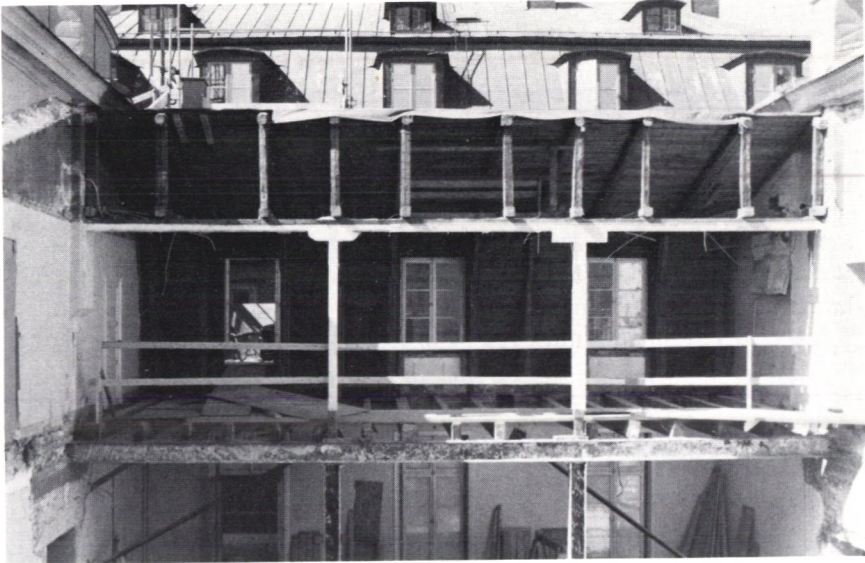
*Bilderna visar omfattningen av rivningarna i byggnaden mellan flyglarna. I översta våningen är nu biblioteket och läsesalen beläget.  
Foto: Karin Rabén*

Det största ingreppet på detta plan var rivningen av utegårdens bjälklag, den gamla glaslanterninen och gårdsfasaden på den byggnad som förbinder flyglarna. Bjälklaget var av armerad betong som fick bilas sönder. Detta tillsammans med de tjocka tegelväggar som revs gav stora kvantiteter rivningsmassor som fick lyftas ut ur huset med kran. Den gamla trappan ut till

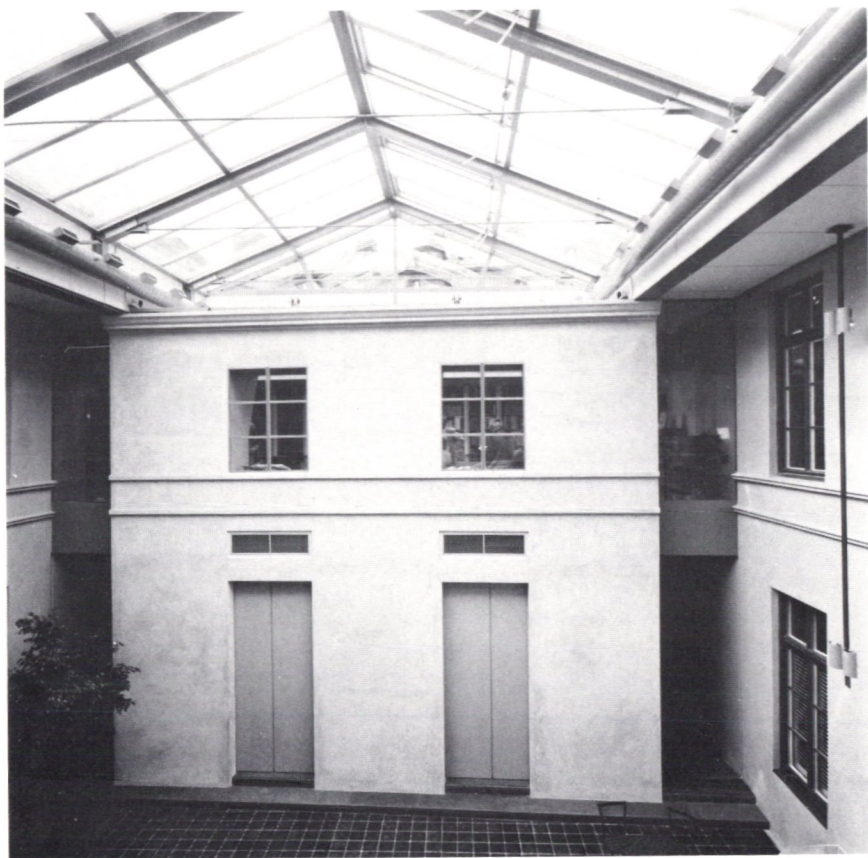
*Utsikt över den nya putsade lättbetongfasaden mot Torget. Här syns hur flyglarna fortsätter in i filmsalen och biblioteket.*

belastning utan risk för sättningsskador. Det hela löstes genom att det nya bjälklaget gjöts i en helt ny typ av lätt betong som innehöll LECA-kulor som fyllnadmaterial. Härigenom blev det nya heltäckande bjälklaget t o m lättare än det gamla som ej täckte mer än en del av gården. Den nya fasaden mot torget murades upp i lättbetong och tunnputsades. Denna fasad blev även den avsevärt mycket lättare än de tidigare tegelväggar som rivits ner. En arkitektonisk finess på Torget är att den nya fasaden på huskroppen som förbinder flyglarna ej går ända ut mot vägglivet utan stannar någon meter ifrån dem. Sista delen är gjord av stora glasrutor. På detta sätt får man en vision av att flyglarna fortsätter in i filmsalen och biblioteket som ligger ovanför. I filmsalen, som är nästa rum besökaren kommer till, har pelarna och en del av taket gjorts i stuck, d v s gips. Resten av taket är en konstruktion i aluminium som döljer spotlights, högtalare och övriga installationer. Ants Rets har ritat en AV-möbel som innehåller bildspelsan-

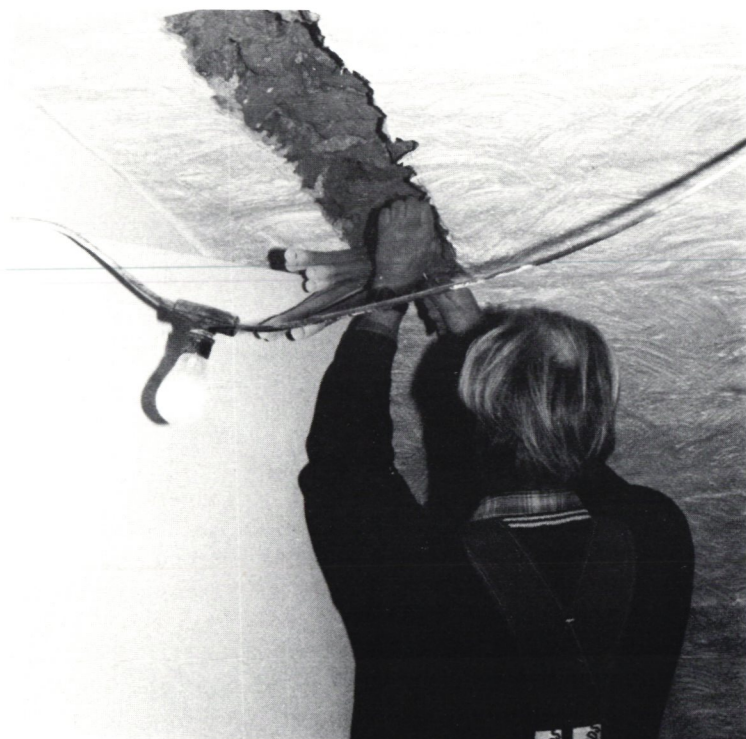
*Från arbetet med förläggningen av elkablar  
i källarväggarna.*

En av de dyrbaraste och mest arbetskrävande åtgärderna i huset var utbytet av husets hela el-system. El-frågan hade länge varit en källa till förtret, speciellt i utställningssalarna där ett flexibelt el-system är något av en nödvändighet. Varje gång det behövdes ström till en tillfällig monter eller extra belysning vid förändringar eller flyttningar i utställningarna har man fått dra kabel på väggarna eller lägga ut skarvsladdar på golven. Då dessutom den ändrade planlösningen i huset krävde omfattande ingrepp i det befintliga el-systemet fattades på ett tidigt stadium beslutet att denna gång ta ett radikalt grepp och riva ut hela det gamla el-systemet och ersätta det med ett som motsvarade Postmuseums reella behov. Genom att förlägga det mesta av kanalisationen lätt åtkomligt i kabelrännor i tak eller golv kan man nu vid behov enkelt nå fram till de flesta utrymmen på varje

plan. Vertikalkanalisationen löstes genom ett separat el-schakt från källaren ända upp till vinden. Detta lades i anslutning till det nya hisschaktet. Denna åtgärd kommer i framtiden avsevärt att förenkla och förbilliga kompletteringar av belysningen, indragning av eventuella datakablar samt vid flyttningar och ändringar av tele- och larm-systemen.

För att ej i alltför stor utsträckning låta de nya kablarna och anslutningarna vara synliga, vilket hade verkat störande i ett hus av denna typ, bilades huvuddelen av rören för kablagen in i väggarna. En åtgärd som kostade mycket då varje förläggning först måste huggas upp sedan putslagas av murare varefter målna fick ta vid med spackel och färg. Vi anser dock att det färdiga resultatet visar att det var befogat med detta förfaringssätt då i stort sätt inga störande ledningar idag är synliga i huset.
