LITE NYTT OM GAMMALT KOPPARTRYCK

Av Nils Falk

Ett foto och gamla brev avslöjar en hel del vi inte visste förut om Bagges metoder på nittioalet.

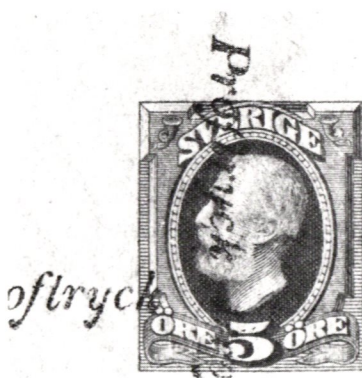
Vid varje »intagning» av plåtar i pressen gjordes provtryckningar i resp. frimärkens färg. På ett tidigt stadium användes härför vanligt vitt papper, som övertrycktes med »Proftryck» (bilden t.v.). Senare användes ett gröngrått papper härför (bilden t.h.).

Men varje gång plåtbyte gjordes i pressen, den sk intagningen, måste provtryckning med eventuella finjusteringar av inställningen göras. Härvid användes under en tidig period ett vitt papper utan vattenmärke, som på framsidan fick påtrycket »Proftryck» för att inte några märken skulle kunna användas för frankering, om de kom ut. Ett litet fåtal fem- och tioöres sådana kom i själva verket ut och finns idag (utom givetvis hos Postmuseum) hos några privata samlare.

Sedermera användes vid intagningarna ett speciellt gröngrått papper, som på baksidan hade trycket »Specimen Proftryck Makulatur». Sådana märken i tioöresvalören är ju inte helt ovanliga, sammanlagt torde några ark ha kommit utanför tryckeriets väggar. De ansågs ju »ofarliga» ur frankeringssynpunkt, den grå färgen gjorde, att de aldrig skulle ha godtagits som porto.

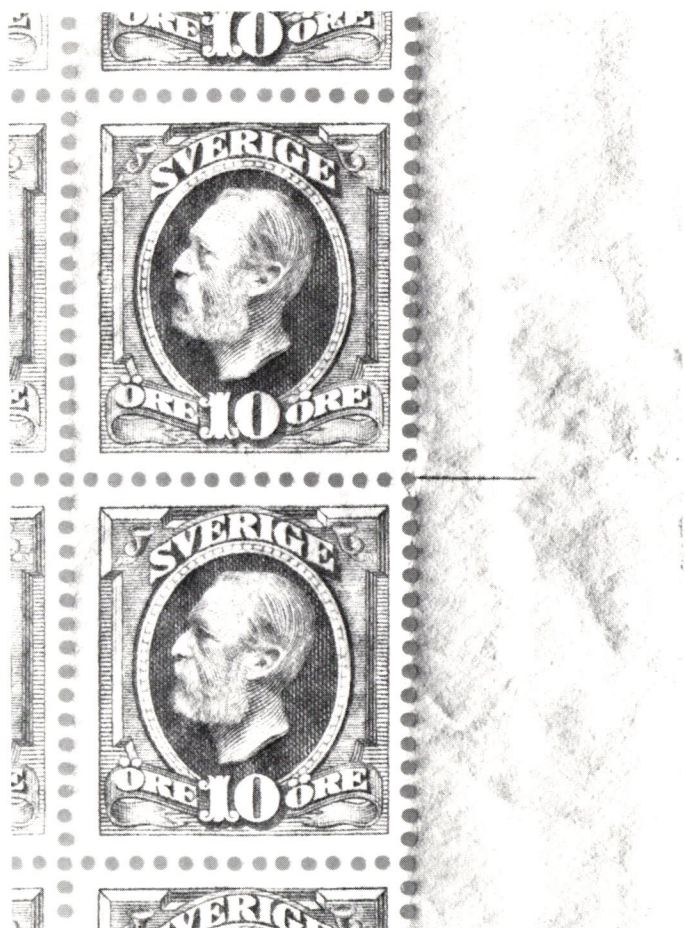
Vid perforeringen nålades arken upp i en ram genom passningsstreck i de vertikala sidorna.

Sådana, men av en helt annan betydelse, finns däremot ingraverade på de flesta plåtar, tillverkade efter att man tog i bruk ett nytt perforeringsverktyg, i vilket de tryckta och gummerade (enkel)arken passades in efter sin mittlinje. De är passningsstreck för detta ändamål.
