Fasadrenoveringen av Postmuseum 1995

av *Sven Fristedt*

Postmuseibygnadens fasader har återfått sin ursprungliga färgsättning genom den senaste renoveringen som gjordes av Postfastigheter 1995.

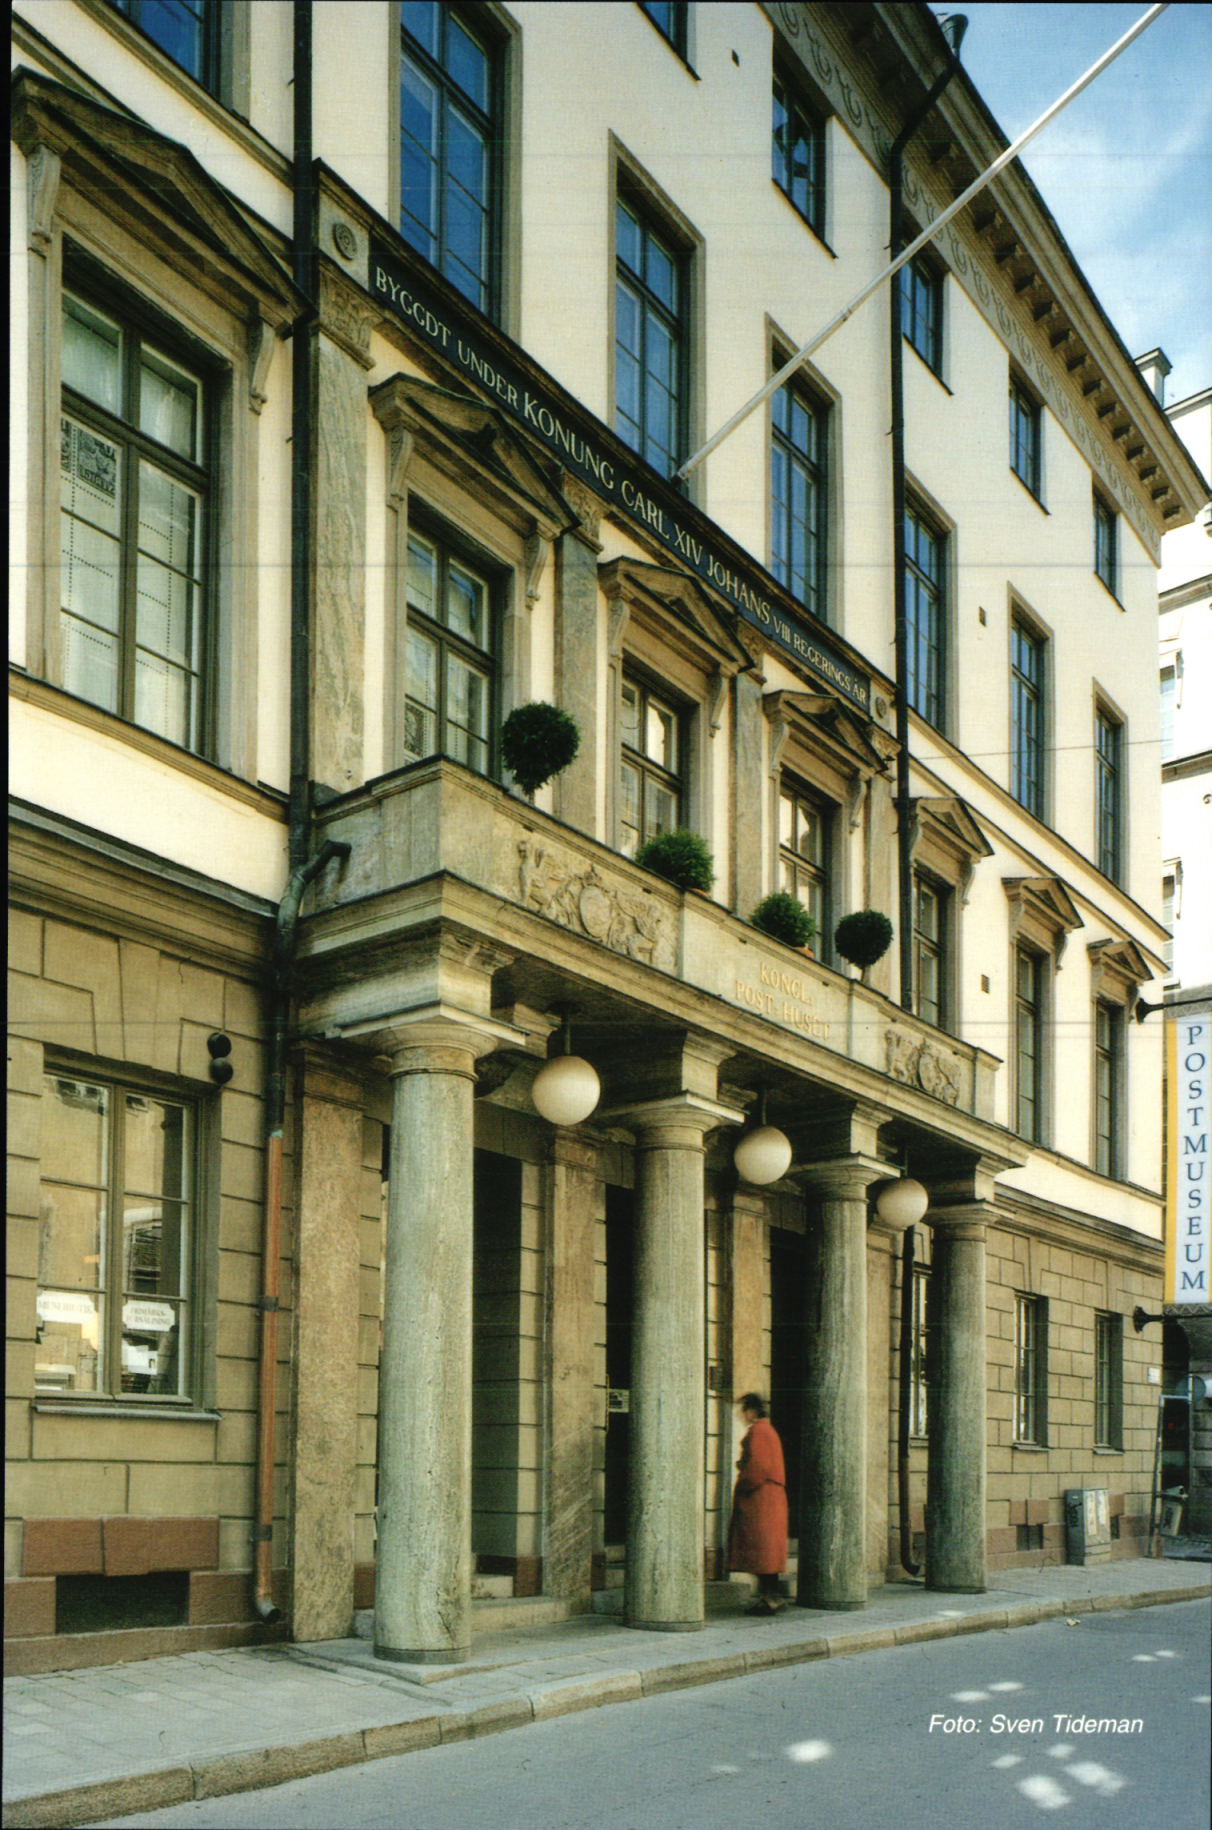
BYGGDT UNDER KONUNG CARL XIV JOHANS VIII REGERINGS ÅR

KONGL. POST-HUSET

POST MUSEUM

Foto: Sven Tideman
