# Postens automobilisering

av Gert Ekström

Postverket var, som vi kommer att se, tidsigt ute. I artikeln får vi följa de första tio årens utveckling.

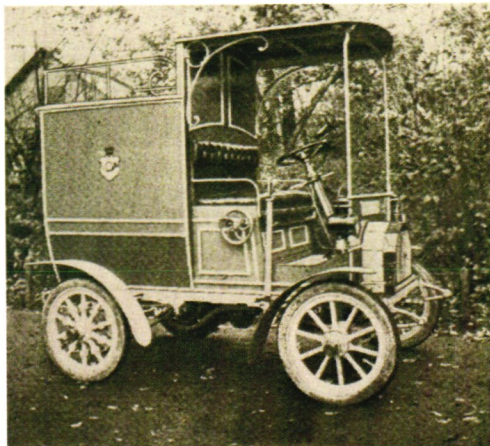
Den första försöksbilen från 1903 var tillverkad i Eskilstuna med hjälp av en till Sverige inflyttad tysk tekniker, med erfarenhet av biltillverkning. Söderbloms tillverkade bara en postbil, två personbilar, men ett stort antal lastbilar.  
Foto ur Gert Ekströms arkiv.

hemsk tillverkning, från det lilla företaget Söderbloms Gjuteri AB & Mek. Verkstad i Eskilstuna. Bilen hyrdes för 250 kronor per månad och i beloppet ingick avlöning till föraren, bensin för fem miles daglig färd, samt för reparationer av sådant som var material- eller konstruktionsfel. Den lilla skåp-

bilen hade en tvåcylindrig bensinmotor som gav sex hästkrafter. Farten blev hela 15 km./tim.

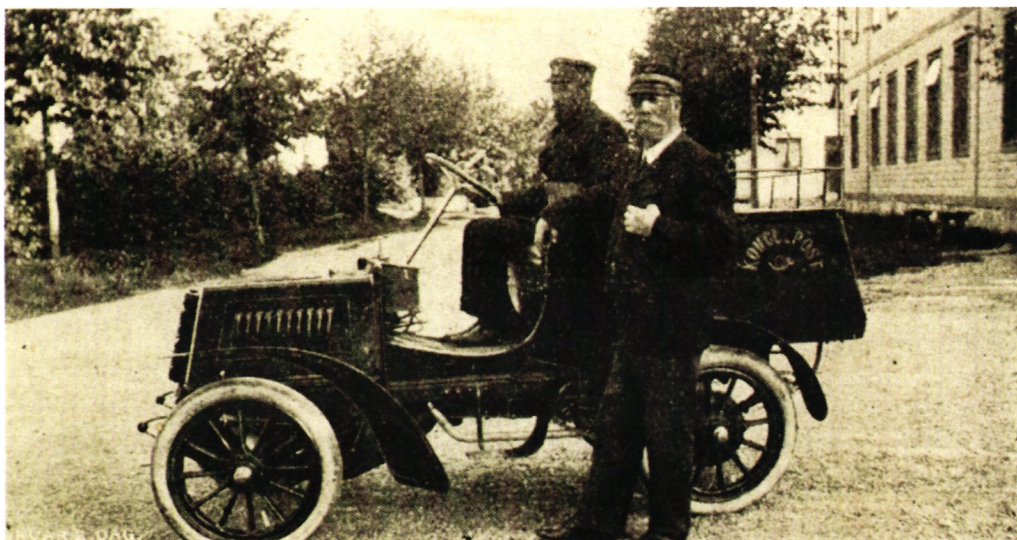
Star-automobilen hade köpts från cykelfirman Anton Wiklund i Stockholm.

En särskild låda för posten hade byggts baktill på bilen.

Vid ratten "vagnförare" Andersson, stående postmästare Axel Blixt i Trosa.

Tidningsnotis ur *Hvar 8 Dag* 1905.

att få använda automobil för befordran av landsvägsposten den 32 kilometer långa vägen mellan Järna och Trosa. Bilen var av det beprövade engelska märket Star, som kostade det då stora beloppet 3.500 kronor.

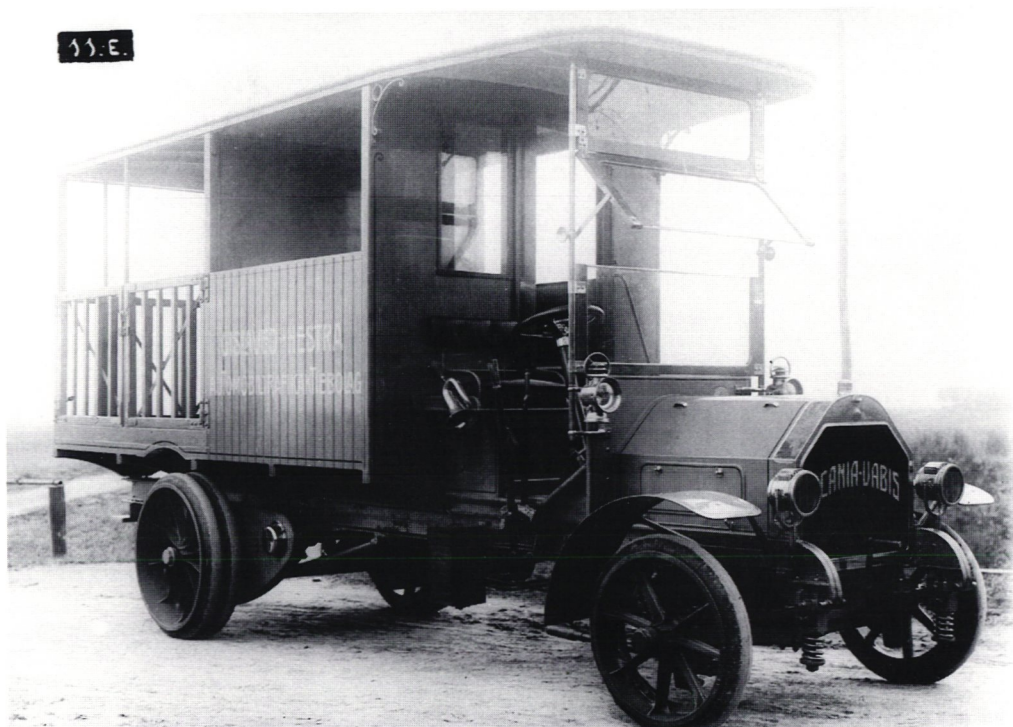
En Scania-Vabis buss ägd av Gislaved – Hestra Automobiltrafikaktiebolag, som befordrade post 1913 och 1914. Det öppna fönsterlösa passagerarutrymmet nås via en dörr invid förarsätet. Scania bildarkiv.

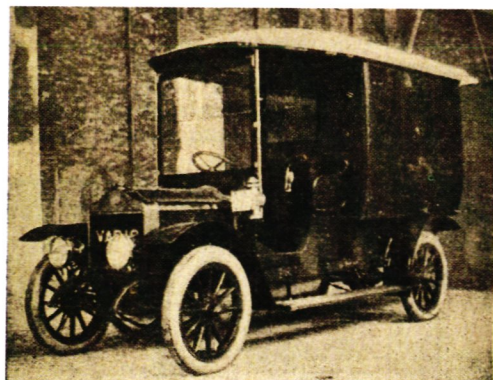
Posten och biltillverkarna var måna om att få publicitet kring nyheten med bilar i Postverkets tjänst. Dessa två bilder av leveranser till Göteborg – av en Tidaholm resp. en Vabis – publicerades i *Veckojournalen* 1911.

De första försöken med bil i Postverkets tjänst skedde i Stockholm, men det var i Göteborg som de första köptes in. 1910 och 1911 levererades fyra bensindrivna bilar, två från Vagnaktiebolaget i Södertelge (VABIS) och två från Tidaholms Bruk AB. Båda företagen hade tillverkat bilar från 1903.

Det var en lastbil och en skåpbil från respektive företag som nu skulle provas och utvärderas. Bilarna var byggda delvis efter Postverkets specifikationer vad gällde mått på lastutrymme och volym. En Vabis paketbil lastade 500 kg., kunde gå i 30 km./tim. och kostade 7500 kronor.

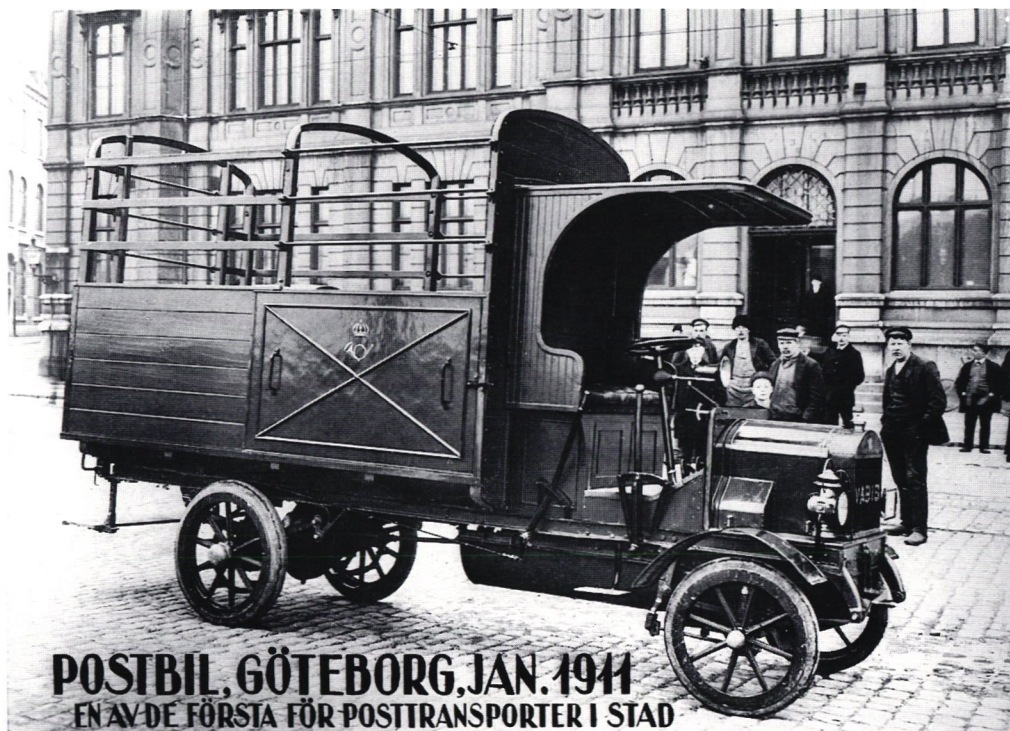
"Den större Södertäljevagnen", en Vabis levererad till Göteborg, på ett reklamfoto från 1911. Scania bildarkiv.

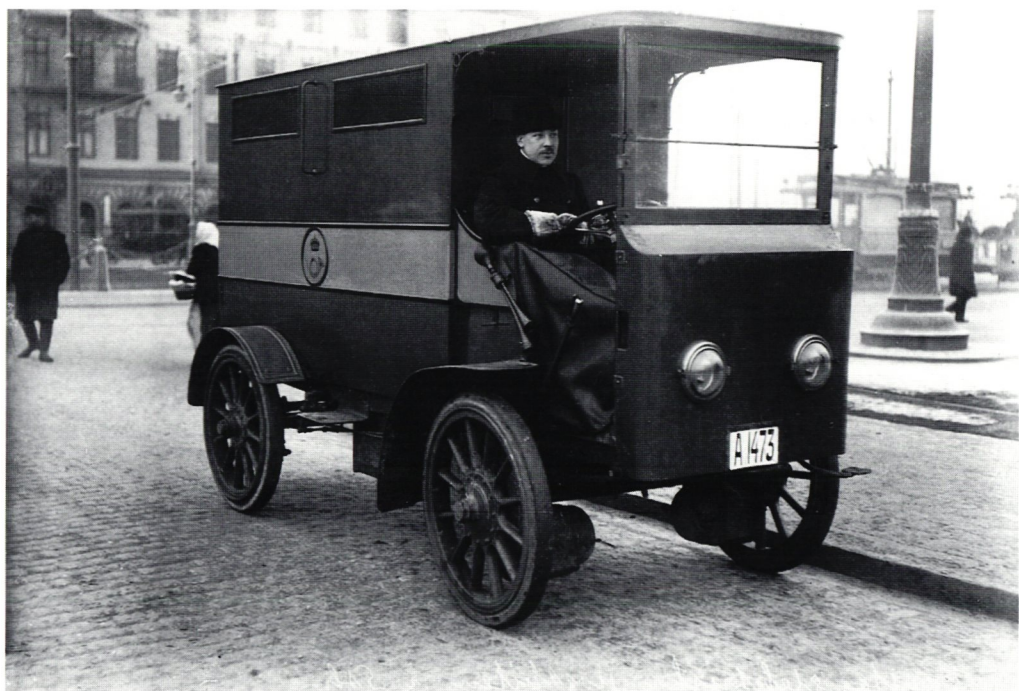
Elektromobilen i Stockholm var tillverkad av Norddeutsche Automobil & Motoren Aktiengesellschaft. Bilen var tung och de då primitiva batterierna gjorde att körsträckan blev kort. Observera elmotorerna innanför framhjulen. Foto Postmuseum.

I december 1911 inleddes en provperiod med en elbil i Stockholm. Den var tillverkad i Tyskland, som hade lång erfarenhet av att konstruera elfordon. Även i Malmö provades en elbil vid denna tid.

Elbilarna var dock för tunga med den stora uppsättningen batterier som behövdes, dessutom skulle elbilen i Stockholm kunna ta 750 kg. post. Tio elbilar beräknades för behovet i huvudstaden 1911, men det visade sig att "elektromobilerna" hade en för liten körsträcka (4-5 mil) och inte passade för ett backigt Stockholm. Efter flera utredningar, utlåtanden från sakkunniga och prov, konstaterades att de bensindrivna bilarna ställde sig betydligt billigare i drift och de kunde dessutom tillverkas inom landet.

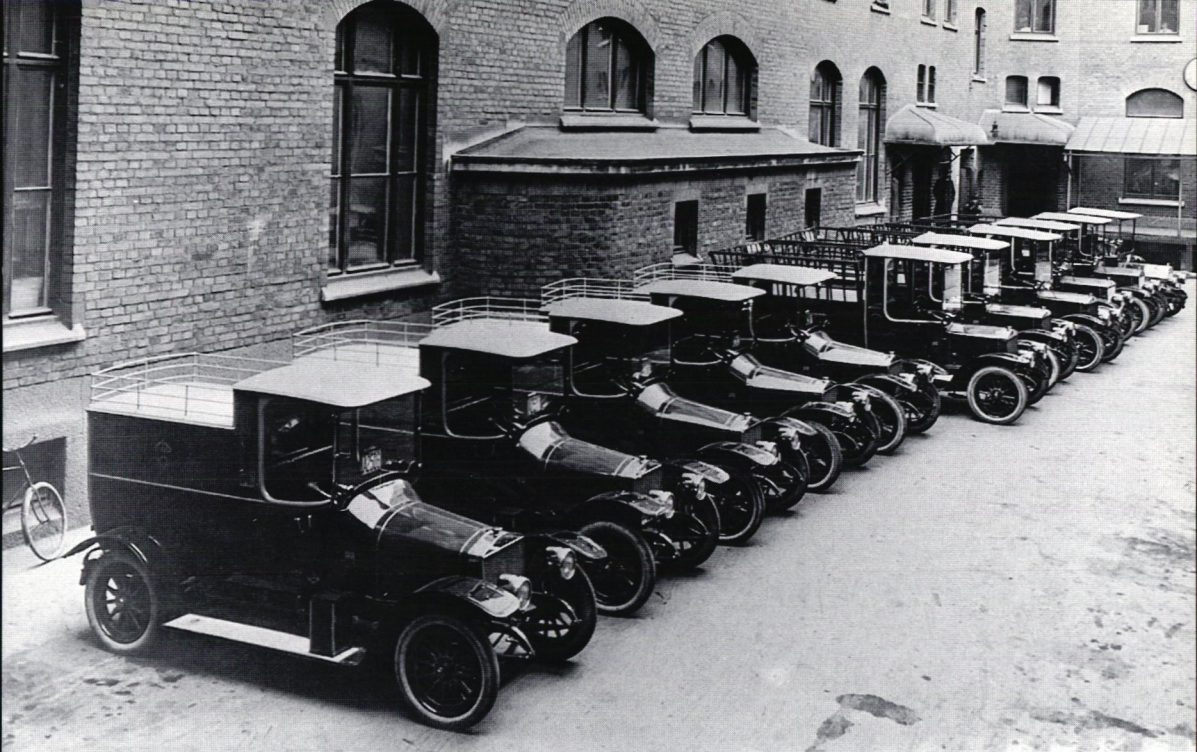
Scania-Vabis leverans av skåp- och flakbilar till Postverket 1913. Bilden är tagen vid Stockholm 1. Scania bildarkiv.

Det rörde sig om leverans av sju täckta skåpbilar av typ A à 8.800 kr., tre öppna av typ B à 8.600 kr., två av typ C med dubbla bakringar för tyngre last à 9.400 kr., samt en bil av typ D, som lastade 2,5 ton, à 11.200 kr. Förarplatserna hade tak och vindruta, dörrar skulle finnas men inga sidorutor. Växelspaken skulle gå att låsa om någon obehörig skulle få för sig att "låna" bilen. Två lyktor fram skulle drivas med acetylgas.

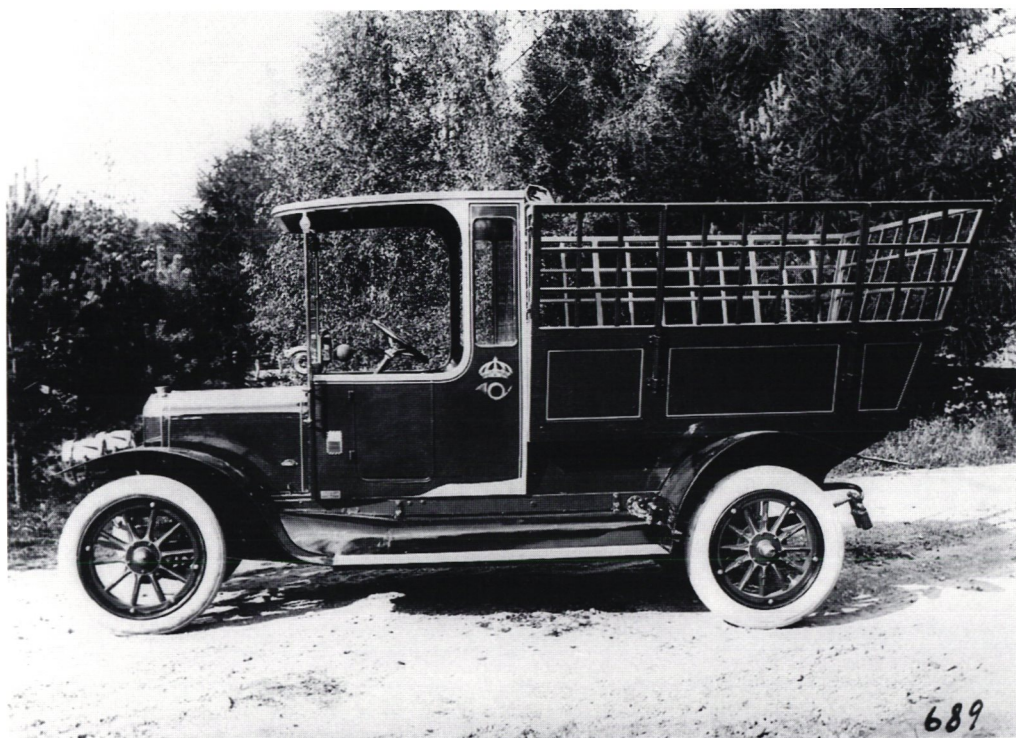
Scania-Vabis lätta lastbil från 1913, typ "B". Scania bildarkiv.

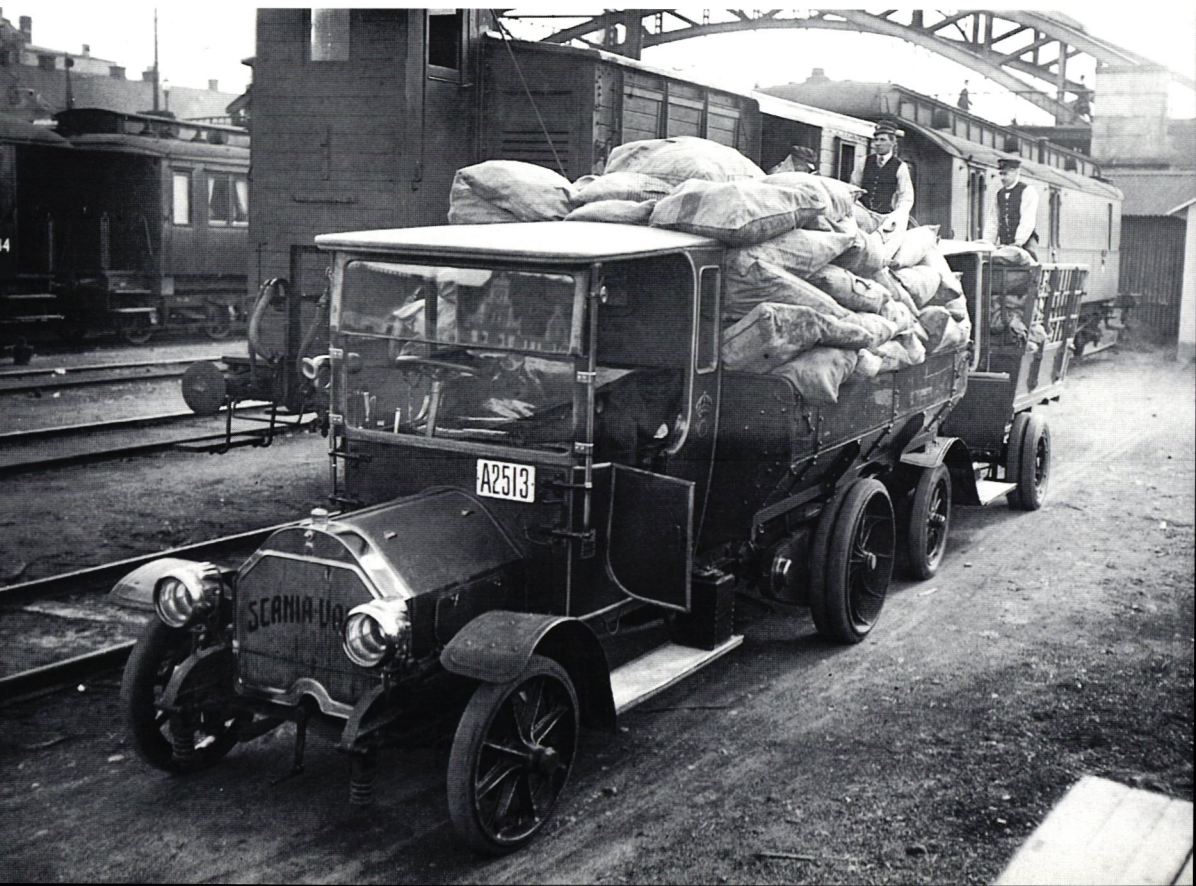
Scania-Vabis 1913, typ "C"  
med dubbla homogena gummidäck på bakhjulen,  
lastar post vid Stockholms Central.  
Foto ur Gert Ekströms arkiv.

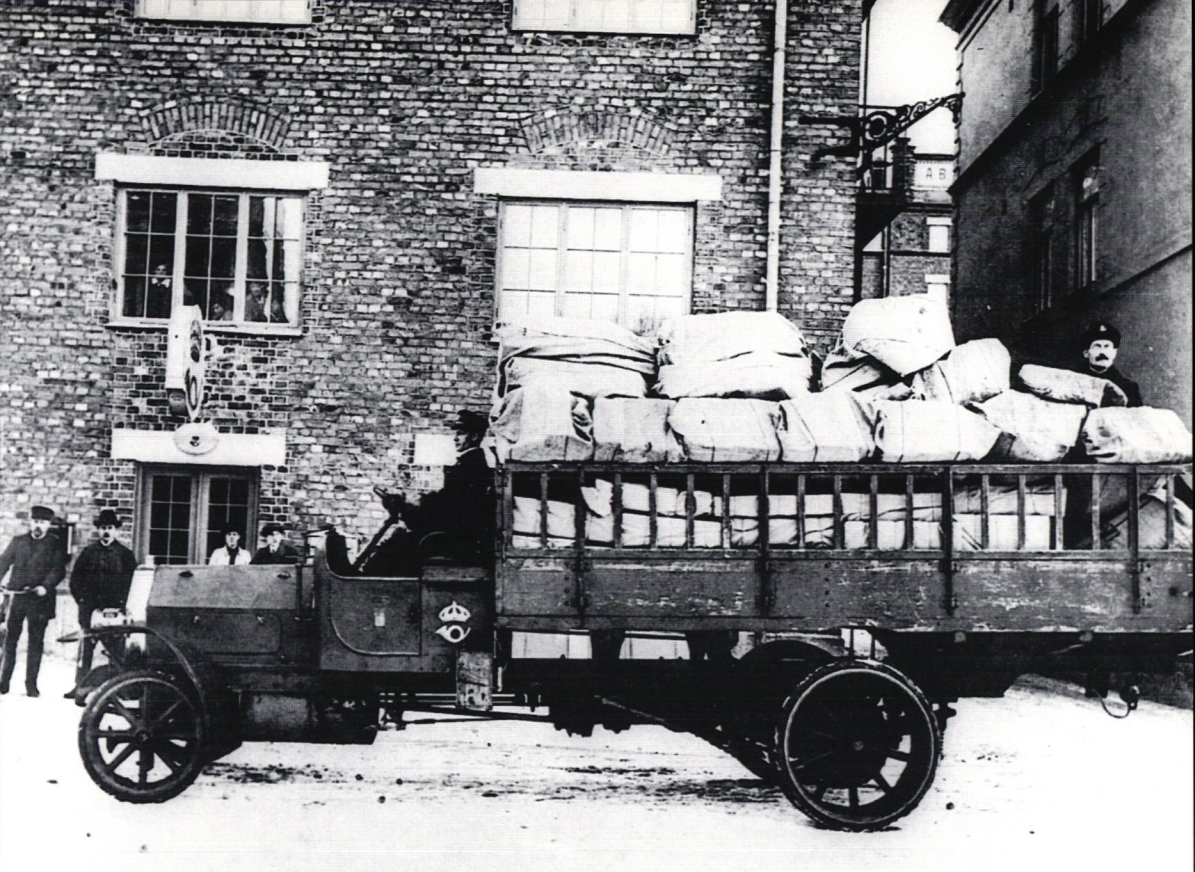
Postverkets större Scania-Vabis lastbil från 1913, typ "D".  
 Bilden lär vara tagen vid Stockholm 20 i Stockholm.  
 Scania bildarkiv.
